Ein Karlsruher Modellhaus von 1723

Das Seilerhäuschen

Ein Karlsruher Modellhaus von 1723 Das Seilerhäuschen

Häuser- und Baugeschichte
Schriftenreihe des Stadtarchivs Karlsruhe
Band 2

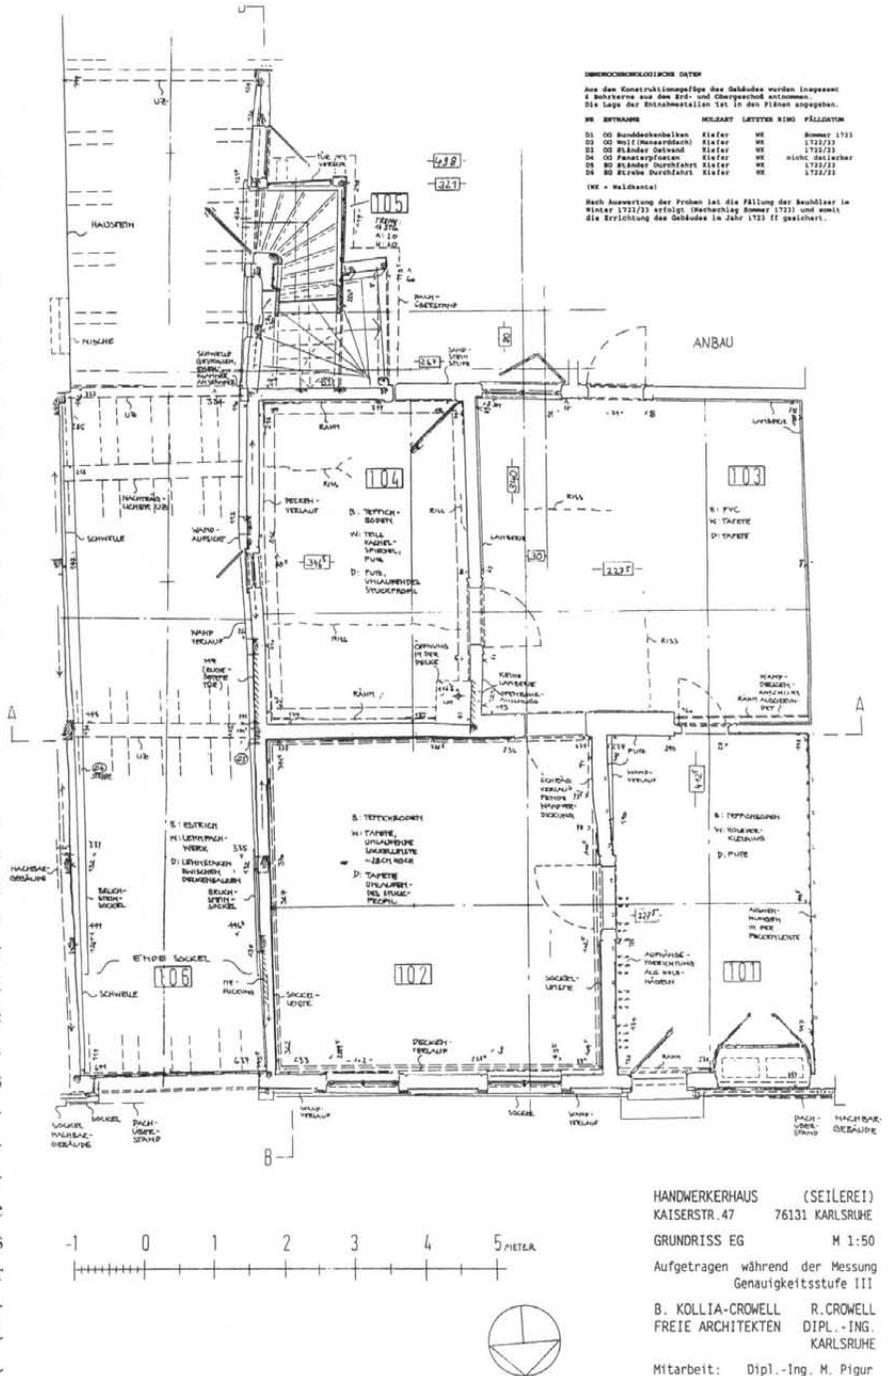
1 Grundriss Erdgeschoss, formgetreues Aufmaß 1994 durch das Architekturbüro Barbara Kollia-Crowell und Robert Crowell, Karlsruhe.

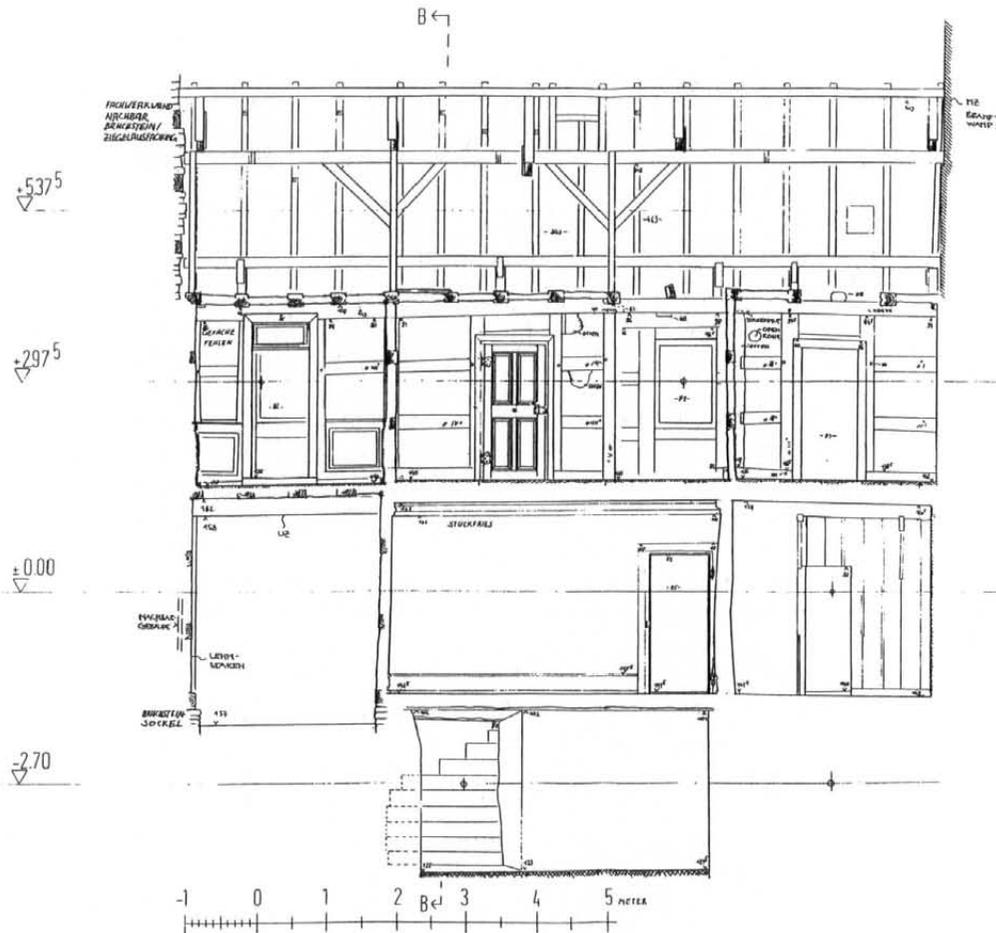
54 Längsschnitt
A-A (nach Süden),
formgetreues Aufmaß
1994 durch das Archi-
tekturbüro Barbara
Kollia-Crowell und
Robert Crowell,
Karlsruhe.

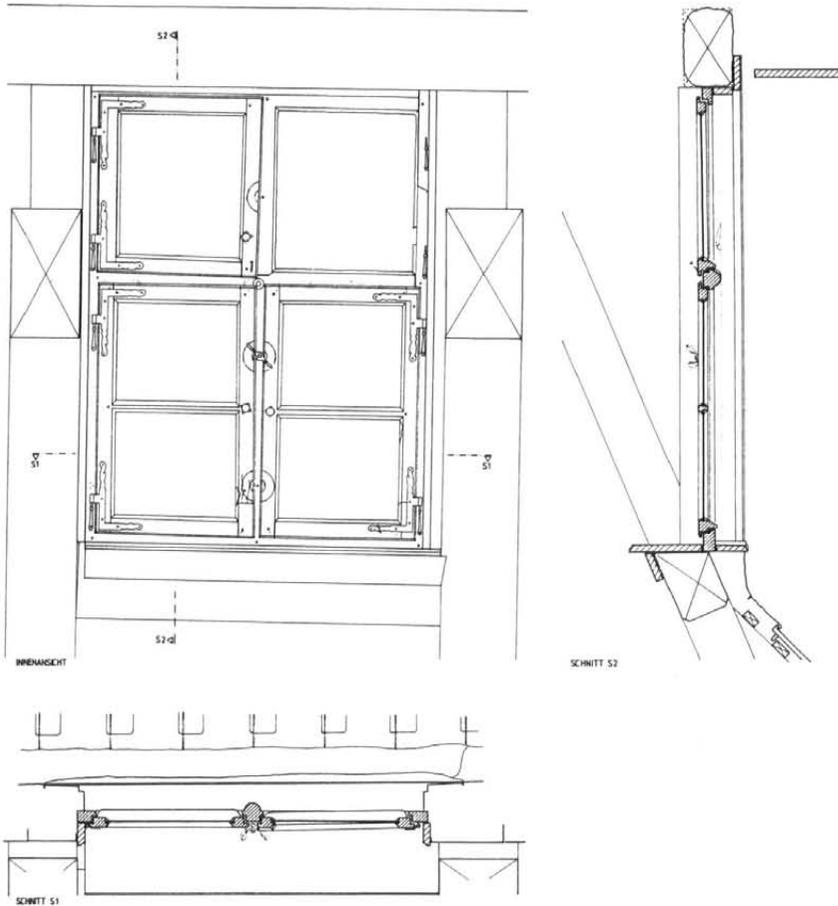
Zum Thema Fenster seien beispielhaft einige Beobachtungen etwas genauer ausgeführt: Eines der Obergeschossfenster in der Straßenseite (F 14 im R 207, Abb. 55)⁹²

55 Zeichnerische Dokumentation eines der älteren erhaltenen Fenster im Haus Kaiserstraße 47: Raum 207, Fenster F 14, Aufmaß und Zeichnung, Igor Schiltsky (1998).

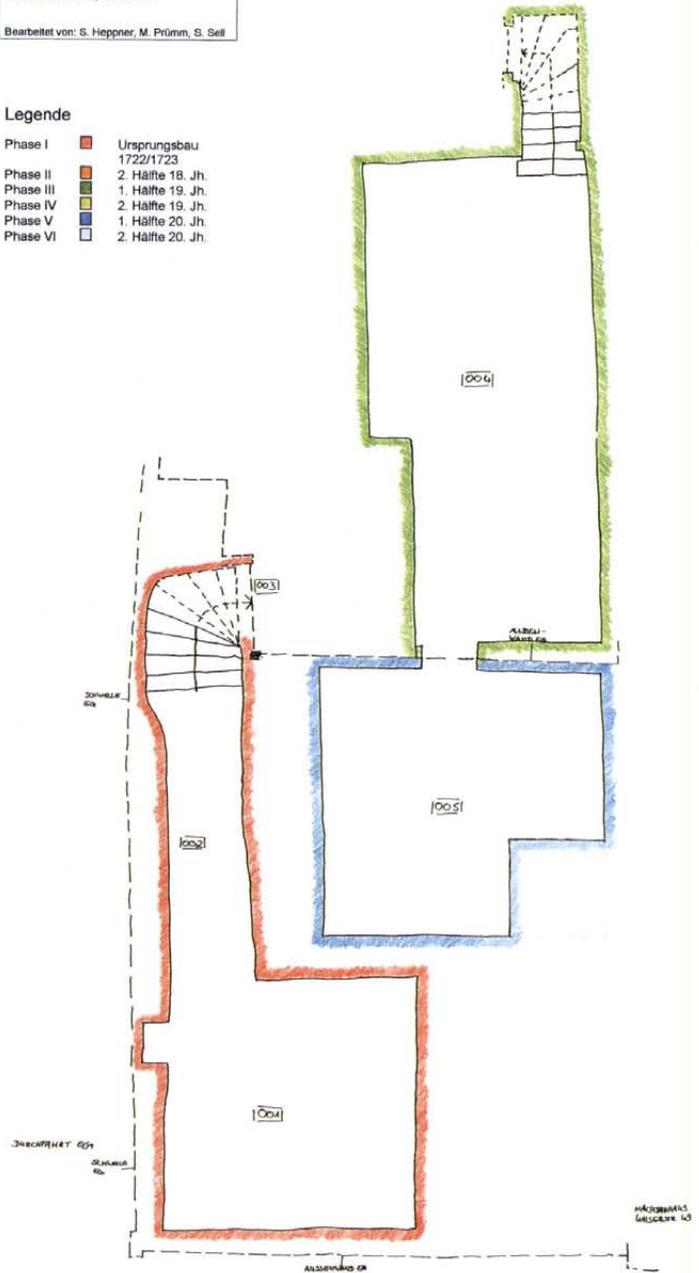
Farbabbildung 10
 Baualterspläne, KG, EG, OG,
 Ergebnis eines Seminars mit Studentinnen
 und Studenten des Aufbaustudienganges
 Altbauinstandsetzung im Wintersemester
 1998/1999, Sonderforschungsbereich 315,
 Universität Karlsruhe (TH),
 Dokumentationsstelle.

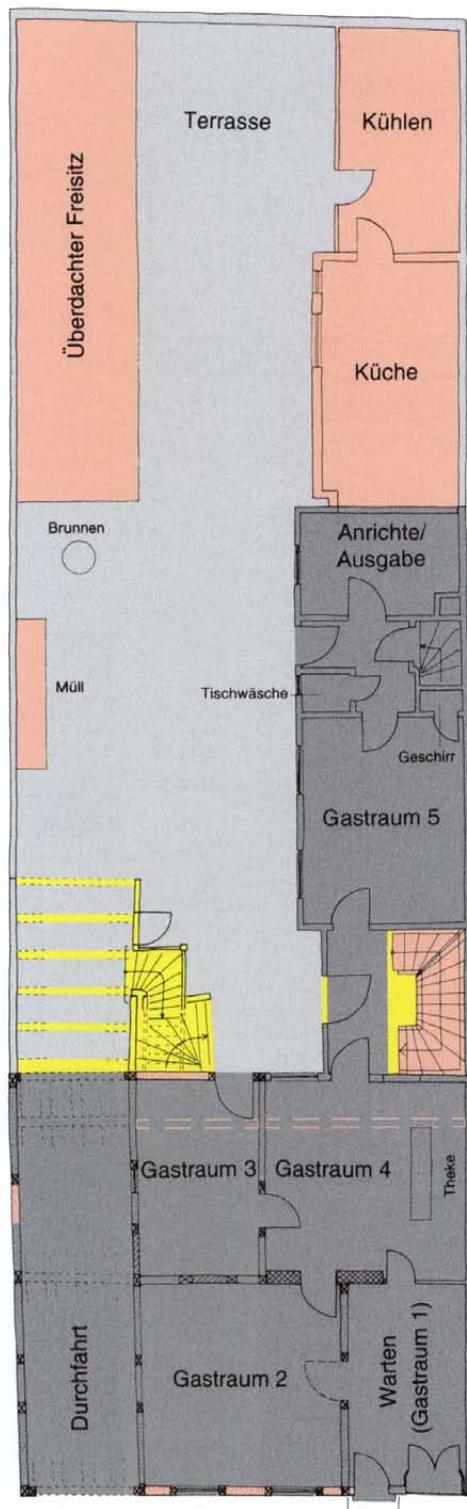
Farbbildung 12
 Karlsruhe, Kaiser-
 straÙe 47, Grund-
 risse des Jahres
 2000 mit Angabe
 der entfernten Bau-
 teile (gelb), der we-
 gen Reparatur oder
 Erganzung erneuer-
 ten Bauteile (rot)
 und des unverandert
 belassenen Baube-
 standes (grau).
 Behutsame Instand-
 setzung und Moder-
 nisierung durch
 Georg Matzka fur
 die Volkswohnung
 GmbH, 1998 bis
 2001.
