Ein Karlsruher Modellhaus von 1723

Das Seilerhäuschen

Ein Karlsruher Modellhaus von 1723 Das Seilerhäuschen

Häuser- und Baugeschichte
Schriftenreihe des Stadtarchivs Karlsruhe
Band 2

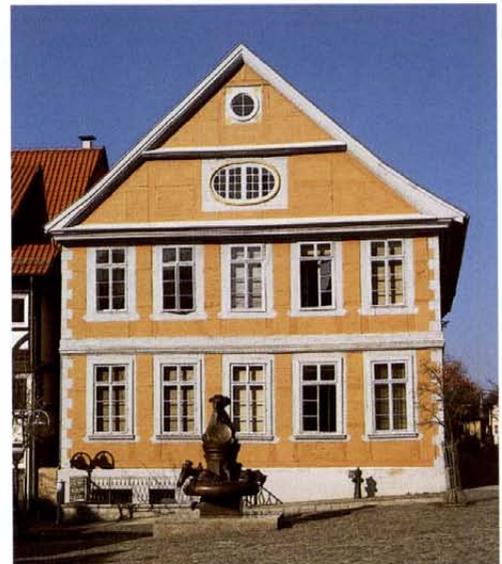
Farbabbildung 14
 Karlsruhe, Gasthaus zum Bären,
 1. Hälfte 18. Jahrhundert, an der Ecke der
 Langen Straße zur heutigen Karl-Friedrich-
 Straße. In Fachwerkbauweise errichtet
 und zeittypisch monochrom übertüncht,
 die hölzernen Fenstergewände sandstein-
 farben gestrichen, um 1800, mit den
 Spuren der zügigeren Verwitterung
 von Anstrichen auf dem Holz als
 auf den Ausfachungen.

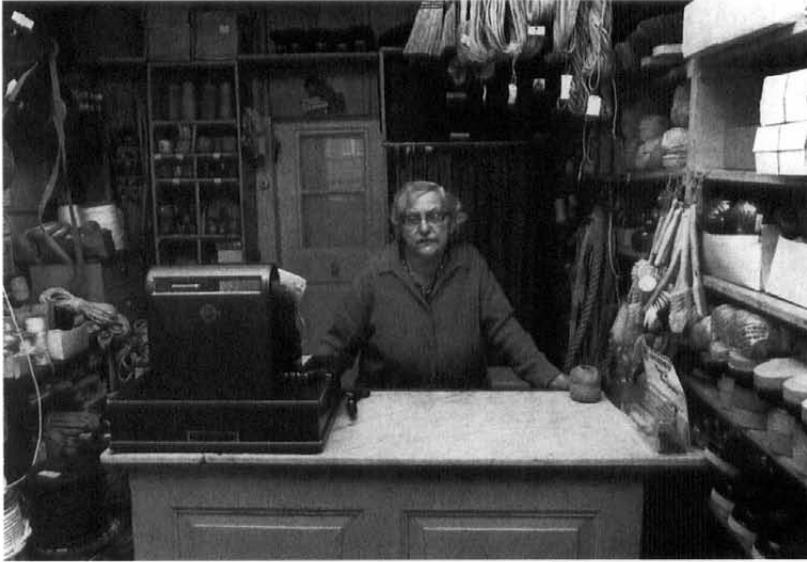
73 Gertrud Schönherr in ihrem Seilerwarenladen (vor 1982).

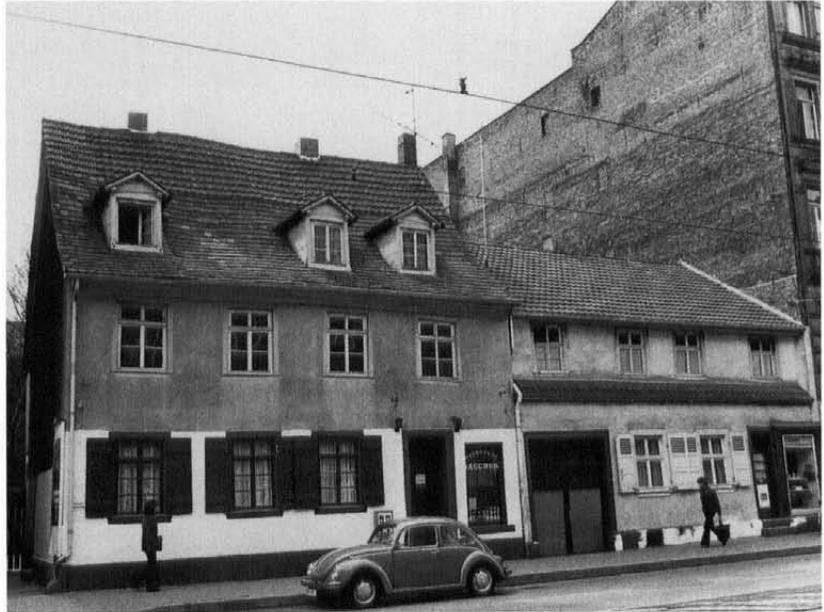
74

sitzerin nichts davon bekannt. Sie hofft nur, daß das Haus bei ihren Lebzeiten nicht auch der Modernisierung der Stadt zum Opfer fällt.“ (Abb. 74, vgl. Abb. 73)

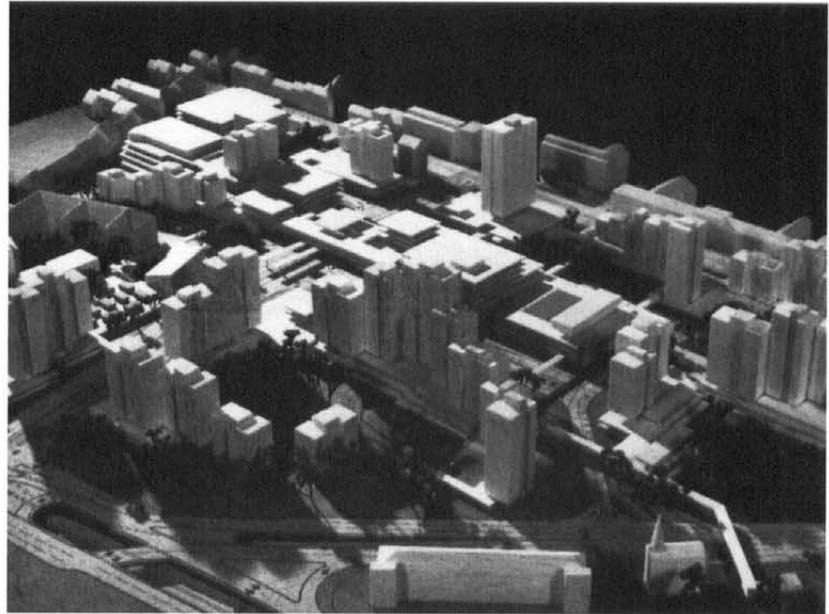
75 Projekt der Neubebauung der Altstadt von Friedrich Wilhelm Kraemer (1965).

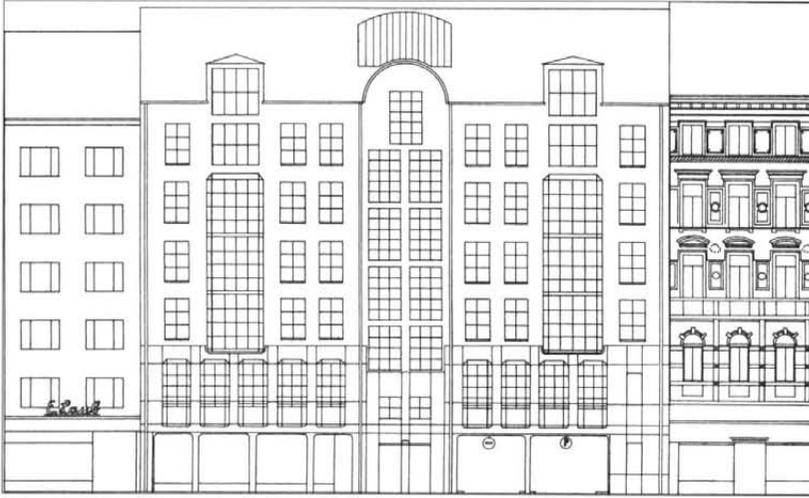
78 Projekt einer Hochgarage mit Wohn- und Geschäftshaus anstelle der Modellhäuser Kaiserstraße 45 und 47 von Hilmer & Sattler (1975).

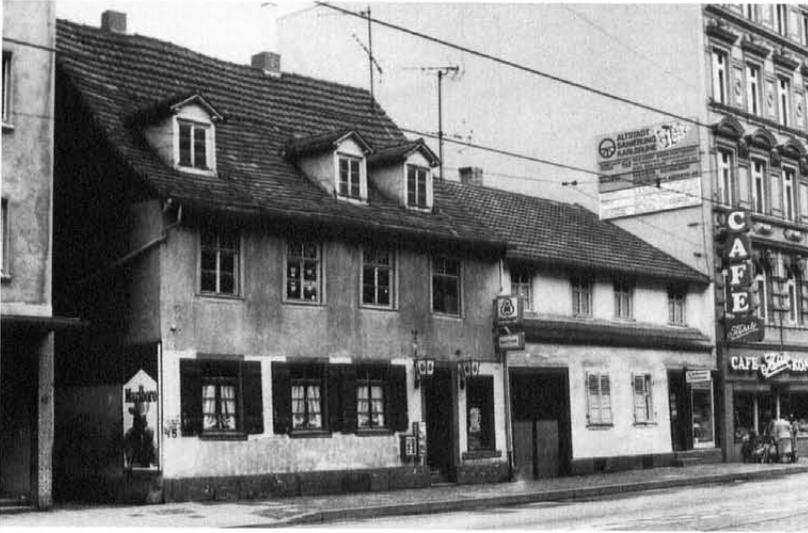
80 Kaiserstraße 45 und 47 (1980).

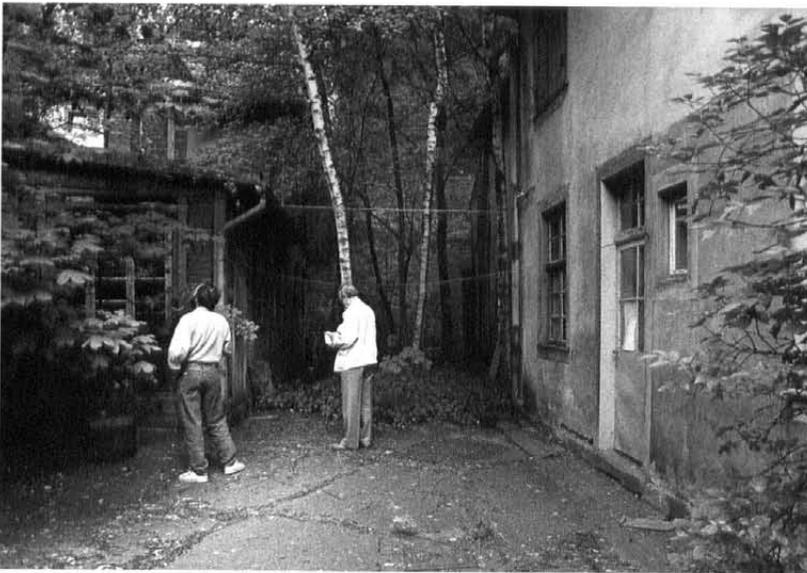
81 Hof des Hauses Kaiserstraße 47 (1986).

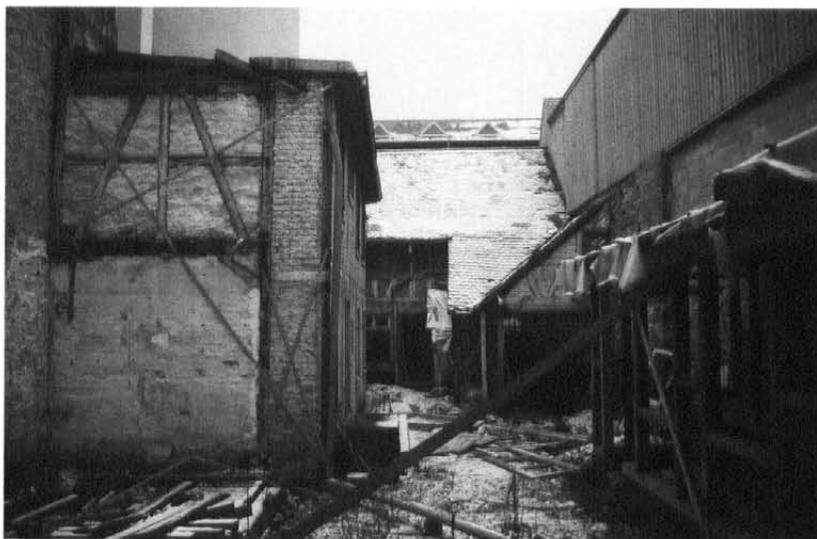
88

Nach Übernahme des Anwesens Kaiserstraße 47 durch die Volkswohnung wurde als erste Maßnahme die bestehende Notsicherung ergänzt. Hierzu war es erforderlich, die komplette Straßenfassade von innen zu hinterfangen. Eine vom Kellergeschoss bis unter das Dach vorgenommene Abspritzung verhinderte einen Gesamtverlust des Vorderhauses durch einen möglichen Einsturz der stark geschädigten Nordfassade. Neben anderen kons-

truktiven Sicherungsmaßnahmen musste gleich zu Beginn das Regenwasser abgeleitet werden, um weiteres Eindringen von Feuchtigkeit in das Gebäudeinnere zu vermeiden. In einem Teilbereich der Überbauung der Durchfahrt hatte ein Hausschwamm bereits einen Fruchtkörper gebildet, da durch eine Kehle Feuchtigkeit eingedrungen war. Der Schwamm wurde mechanisch entfernt, ein weiteres Wachstum chemisch unterbunden, um nach der Klärung der weiteren Nutzungsmöglichkeit dieses Bauteils die geeignete Sanierungsmethode anzuwenden. Dann erst war Zeit, sich gründlich

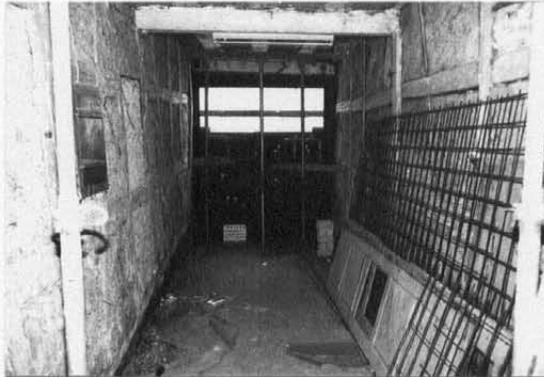
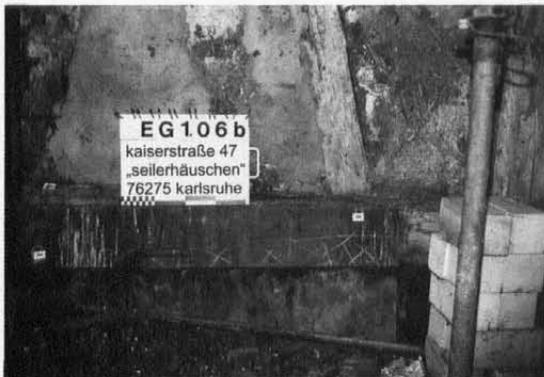
abb. 1 EG 1.06 a: räumliche aufnahme der durchfahrt von der hofseite gesehen

abb. 2 EG 1.06 b: detailpunkt lagerholz hinter torflügel / haustrennwand

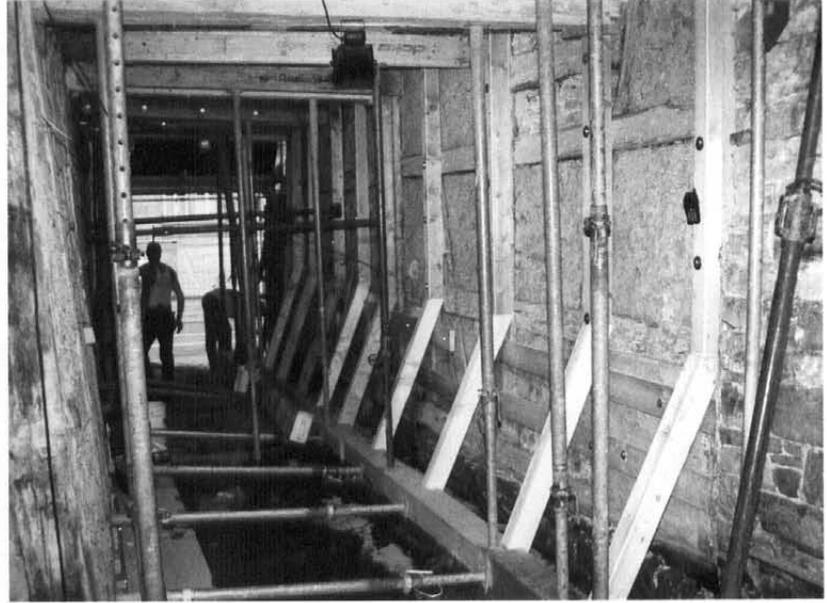
91

Die nach der Entnahme der Schwelle in der Luft hängenden Gefachfüllungen waren zuvor mittels einer querverlaufenden Brettchalung und daran befestigter langer Nadeln in ihrer Position gehalten. Nach der exakten Kopie der ersten Schwellenhälfte mit ihren Zapfenlöchern auf der Oberseite wurde auf die Unterseite ein zäher

Kaltbitumenanstrich aufgebracht und eine durchlaufende starke Dachpappe als Sperrschicht aufgeklebt. Abschließend wurde die Schwelle in die Zapfen der Ständer und Streben eingefädelt und untermauert. Mehrere Handpressen, die im Fundamentgraben auf tragfähigem Grund eingerichtet worden waren, stellten die Wandhälfte wieder unter Druck, sodass sämtliche Holzverbindungen wieder Kraftschluss erhielten und sich die Wandscheibe stabilisierte.

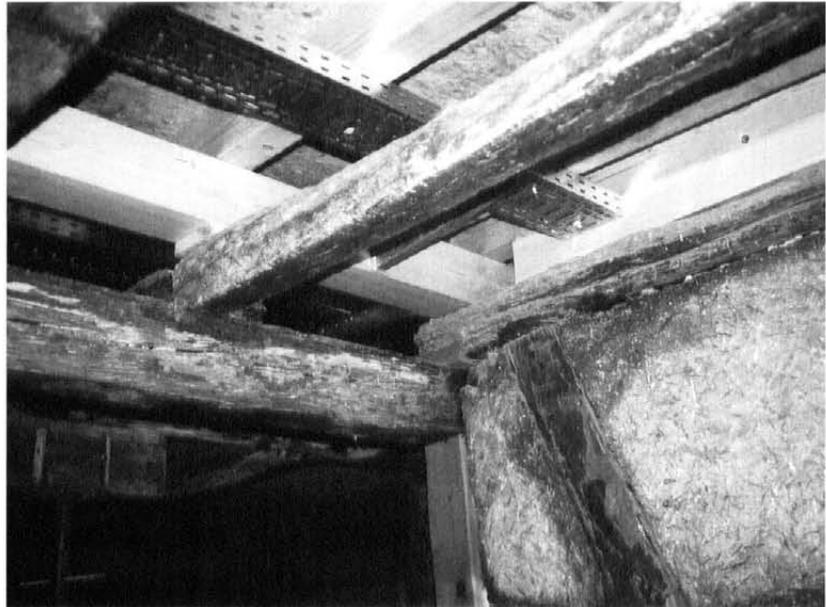
92

Im Erdgeschoss war durch die Entnahme einer Querwand ein Problem in der Lastabtragung entstanden. Diese Querwand, die ursprünglich unterhalb der Trennwand der Räume 203 und 204 des Obergeschosses ihre statische Funktion als tragende Wand erfüllte, war nut-

zungsbedingt in einer früheren Modernisierung entnommen worden, um auch in der hofseitigen Haushälfte einen größeren Raum zu schaffen. Die so geschwächte Konstruktion stellte bereits bei der Wohnnutzung ein statisches Problem dar, da die innere Laubengangwand im Obergeschoss nun ohne ausreichende Unterstützung über dem Erdgeschoss „schwebte“.

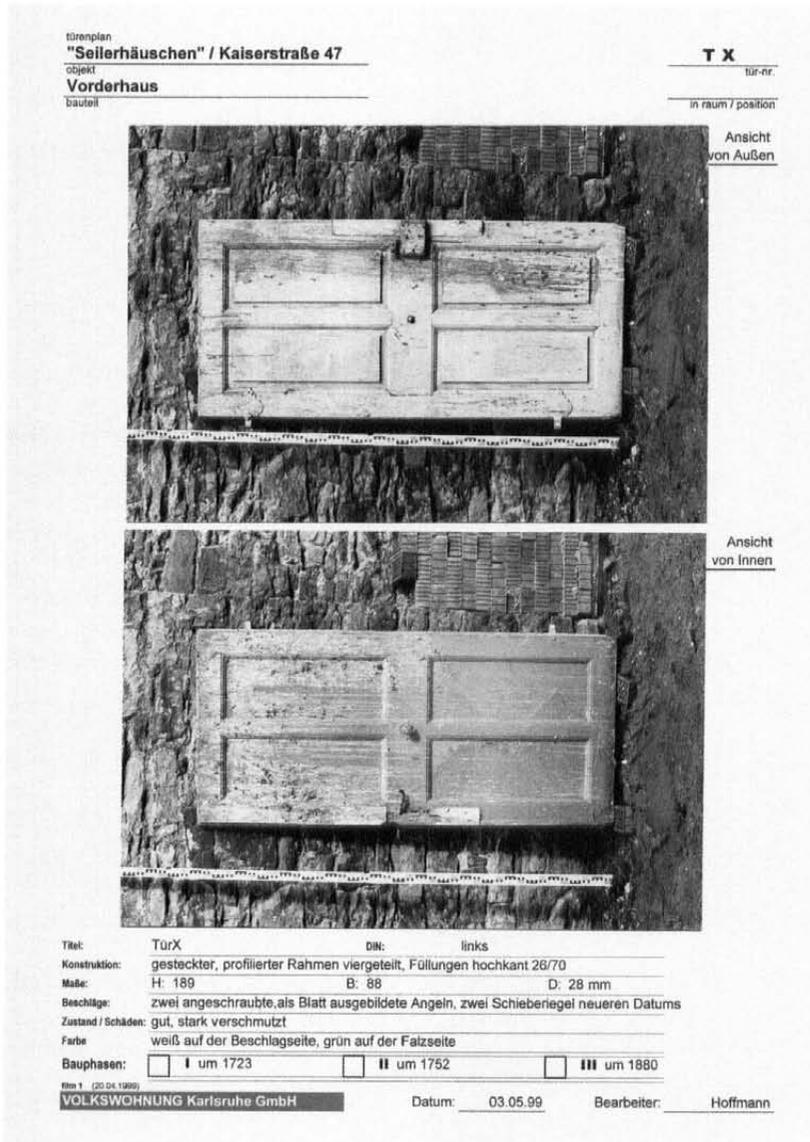
94 Auszug aus der Türendokumentation: Dargestellt ist die barocke Tür in der Firstwand des Obergeschosses – vgl. hierzu den Längsschnitt Abb. 54 (1999).

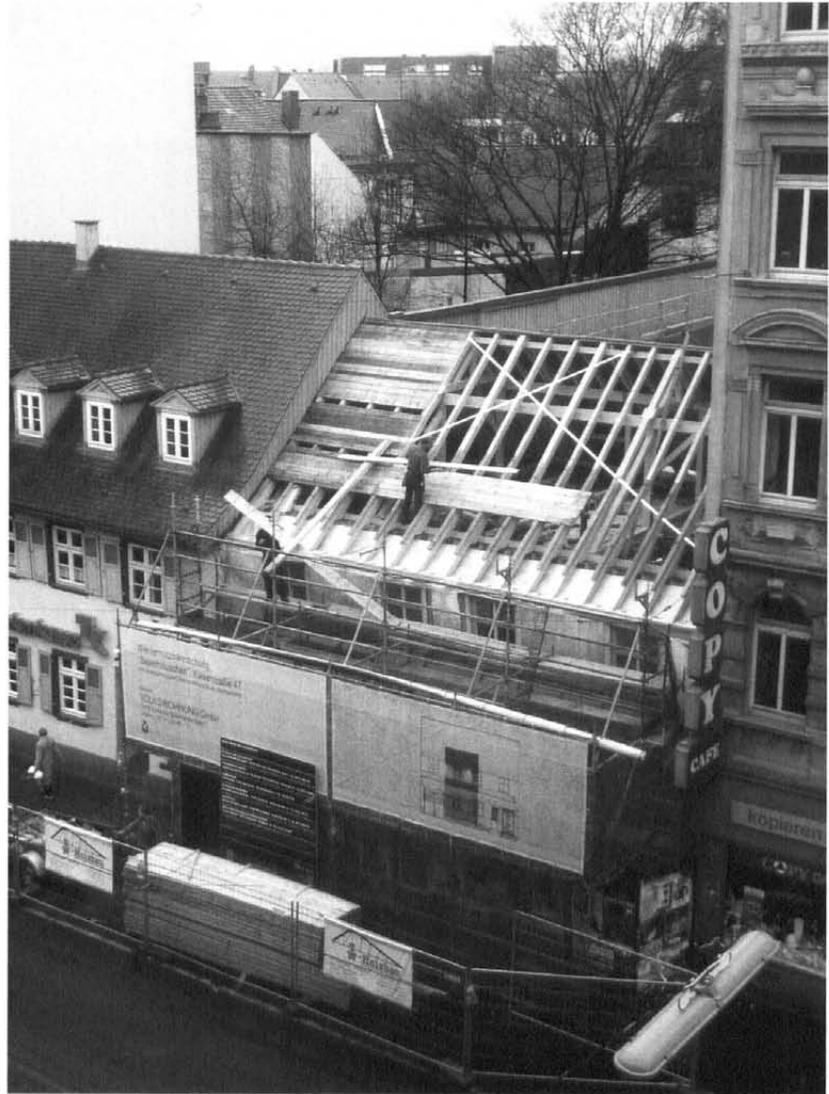
Obwohl konzeptionell erhaltenswürdig, gab es für den Abtrag der Durchfahrtsüberbauung mehrere Gründe: Zunächst war die Fügung der Konstruktion aus zweitverwendeten Hölzern sehr grob. Durch den Dachanschluss in Form einer Kehle war in den Zeiten des Leerstandes verstärkt Wasser eingedrungen, was zu einem erheblichen Schaden am

Holztragwerk geführt hatte, der die Standsicherheit in Frage stellte. Aufgrund der günstigen kleinklimatischen Verhältnisse hatte der Hausschwamm in diesem Bereich einen geeigneten „Nährboden“ gefunden. Durch die Komplettentnahme des Anbaus wurde dieses Problem kons-
